Mur a peche

Lot CCTP : Lot 02 GO
 Chapitre CCTP : 3.2.5 & 3.2.6a
 Descriptif CCTP :

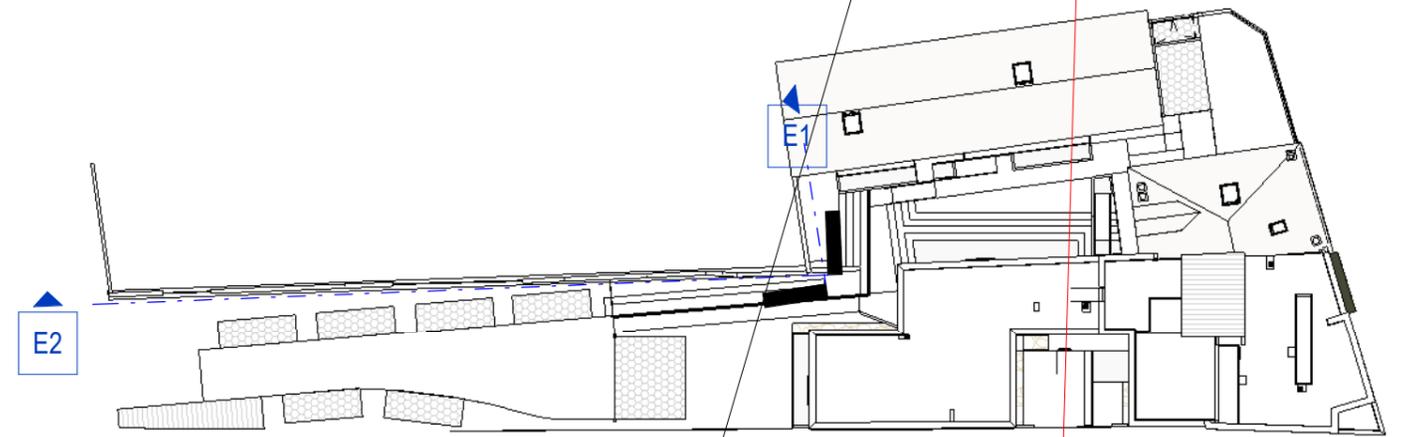
E1 - Elevation I
1 : 200

Zone considérée comme instable à Purger

Réfection du jointoiement des murs de clôture existants conservés
 Piochement et dégarnissage des joints et enduits des murs de clôture existants conservés. Tri coltinage et évacuation des gravois vers les décharges publiques de classe appropriée. Réfection des joints au mortier de ciment (M5) finition lissée.
 - Sur les murs de clôture conservés aux deux faces suivant nécessité du projet. 3.2.6a Réfection des couronnements des murs de clôtures
 Le couronnement des murs sera restauré à l'existant (tuile mécanique)
 Il est précisé qu'une seule la face intérieure coté projet sera traitée
