Description et localisation précise des travaux

Mur 095 - exposé à l'Ouest - existant

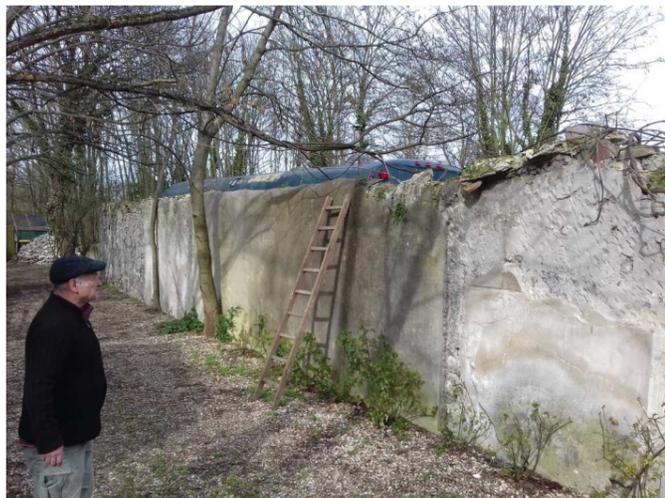
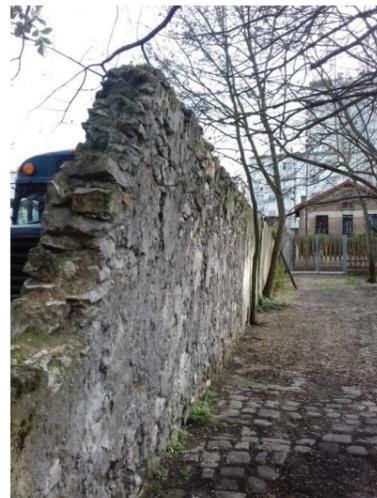
Mur 095 - exposé à l'Ouest - existant

Le mur 095 est situé à l'entrée de la parcelle du théâtre de la Girandole. Il présente une série de pathologies qui menacent la sécurité mur et du public qui fréquente le site.

Des racines fragilisent ses fondations, un dévers important quoiqu'ancien inquiète les occupants des lieux, l'arase du mur a été rebatie avec des matériaux impropres (parpaings et briques) et il a été enduit au ciment sur une partie de sa longueur.
