Mur a peche

Lot CCTP : Lot 02 GO
 Chapitre CCTP : 3.2.5 & 3.2.6a
 Descriptif CCTP :

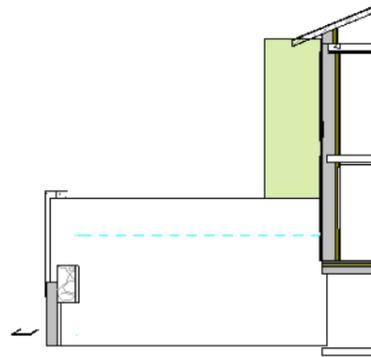
Zone considérée comme instable à Purger

Réfection du jointoiement des murs de clôture existants conservés
 Piochement et dégarnissage des joints et enduits des murs de clôture existants conservés. Tri coltinage et évacuation des gravois vers les décharges publiques de classe appropriée. Réfection des joints au mortier de ciment (M5) finition lissée.
 - Sur les murs de clôture conservés aux deux faces suivant nécessité du projet. 3.2.6a Réfection des couronnements des murs de clôtures
 Le couronnement des murs sera restauré à l'existant (tuile mécanique)
 Il est précisé qu'une seule la face intérieure coté projet sera traitée
